KOROZJA OCYNKOWANYCH RUR STALOWYCH DO PRZESYŁU WODY CIEPŁEJ UŻYTKOWEJ

W ARTYKULE PRZEDSTAWIONO PRZYKŁAD PRZEDWCZESNEJ KOROZJI STALOWYCH RUR OCYNKOWANYCH WYKONANYCH ZE STALI P235, STOSOWANYCH DO TRANSPORTOWANIA WODY CIEPŁEJ UŻYTKOWEJ Z KOTŁOWNI DO BUDYNKÓW MIESZKALNYCH. W WARTUNKACH WYSOKIEJ TEMPERATURY ORAZ AGRESYWNEGO ŚRODOWISKA, PO KRÓTKIM OKRESIE UŻYTKOWANIA, TO JEST PO 3 LATACH, POJAWIŁO SIĘ WIELE NIESZCZELNOŚCI I WYCIEKÓW, KTÓRYCH POWODEM BYŁY LICZNE PERFORACJE KOROZYJNE RUR.

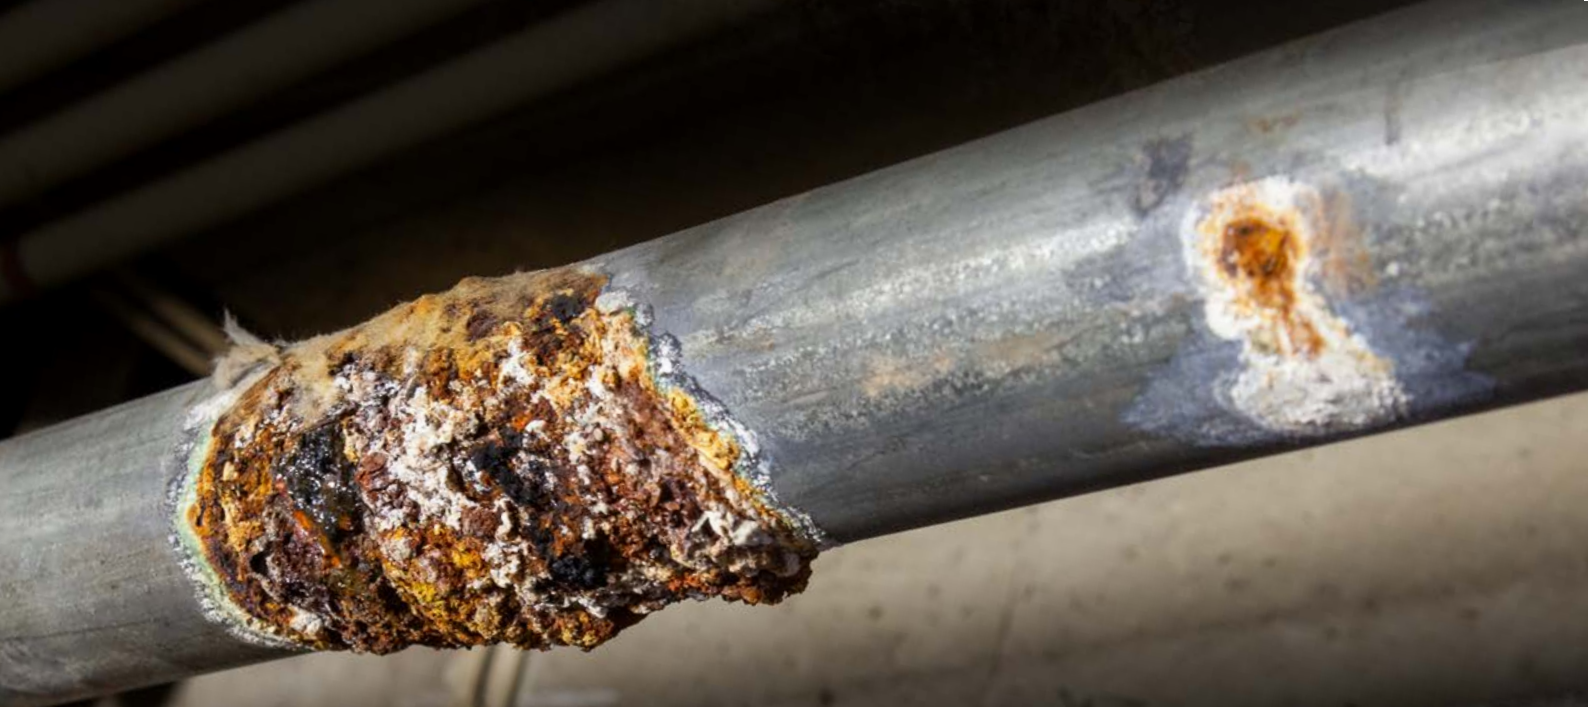
Rys. 1. Elementy rur dostarczone do badań

Do badań laboratoryjnych dostarczono próbki czterech rur, w tym dwie DN 50 oraz dwie DN 65 (rys. 1). Wszystkie próbki miały długość ok. 50 cm i zostały wykonane z materiału o gatunku P235GH. Wszystkie badane rury miały szwy, a charakterystyczne osady występowały głównie w ich obszarze.

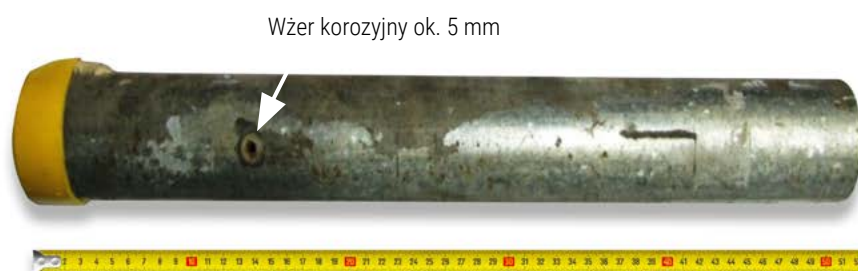
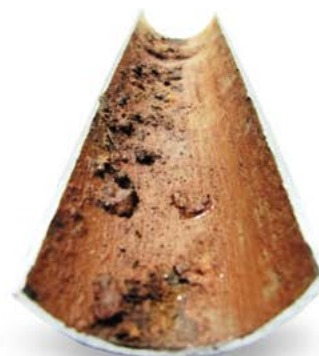
Badania wizualne rur (rys. 5–8) przedstawiają znaczną ilość osadów pojawiających się w linii zgrzewu. Zaobserwować można również braki powłoki cynkowej oraz liczne wżery korozyjne o średnicach do 5 mm przechodzące wzdłuż rury.

Rys. 5. Widok strony zewnętrznej oraz wewnętrznej rury nr 1

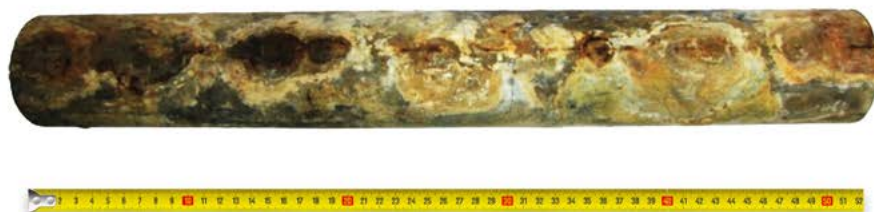
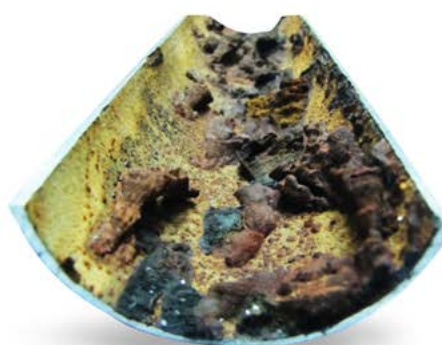
Rys. 6. Widok strony zewnętrznej oraz wewnętrznej rury nr 2

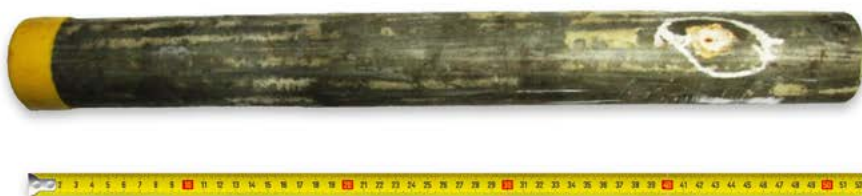
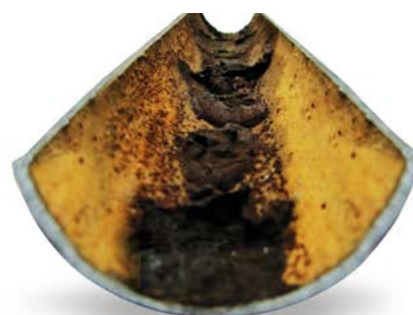
Rys. 7. Widok strony zewnętrznej oraz wewnętrznej rury nr 3

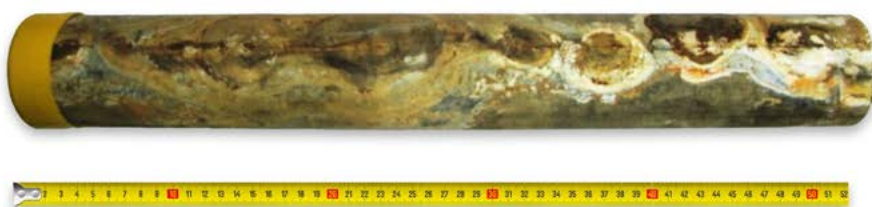
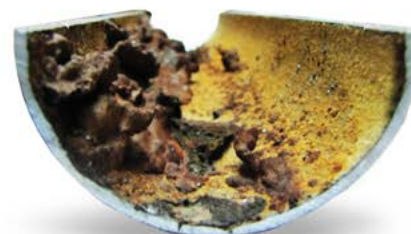
Rys. 8. Widok strony zewnętrznej oraz wewnętrznej rury nr 4

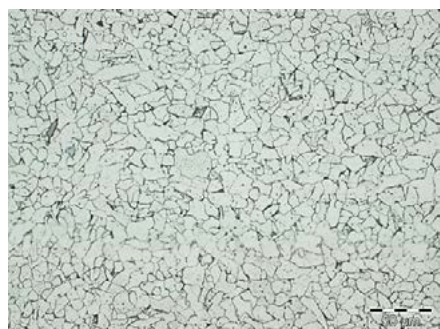
Zaobserwowano prawidłowość mikrostruktury badanej stali, o czym świadczy występowanie niewielkiej ilości ziaren perlitu rozmieszczonego równomiernie w drobnoziarnistej osnowie ferrytycznej (rys. 9 – zgląd w płaszczyźnie prostopadłej do osi rury).

Rys. 9. Widok struktury wycinka rury nr 4 – struktura ferrytyczno-perlityczna z obszarami cementytu III. Powiększenie 500x

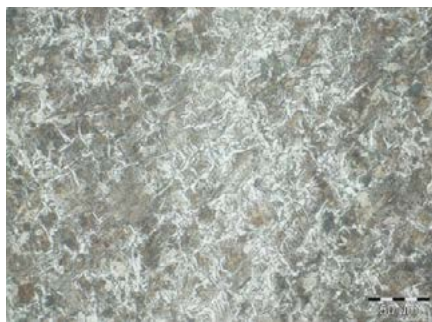
Podczas oceny mikroskopowej zgrzewu wyróżnia się strukturę ferrytu o wydłużonych ziarnach oraz martenzyt (rys. 10–11). Zaobserwować można również liczne ślady budowy widmanstattenowskiej wskazującej na przegrzanie materiału. Występowanie różnorodności faz w strukturze, gdzie jedna jest bardziej szlachetna od drugiej, stanowi podstawę do tworzenia się korozyjnego ogniwa galwanicznego w odpowiednim elektrolicie, którym może być woda użytkowa.

Rys. 10. Struktura ferrytu o wydłużonych ziarnach oraz martenzyt. Liczne ślady budowy widmanstattenowskiej. Powiększenie 500x

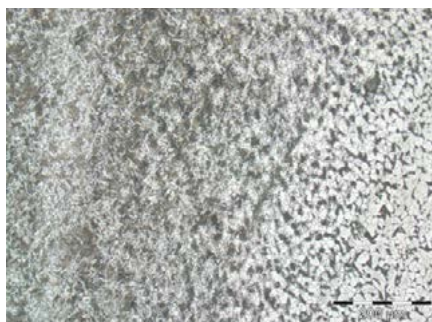
Rys. 11. Materiał rodzimy przechodzący w strefę zgrzewu. Powiększenie 200x

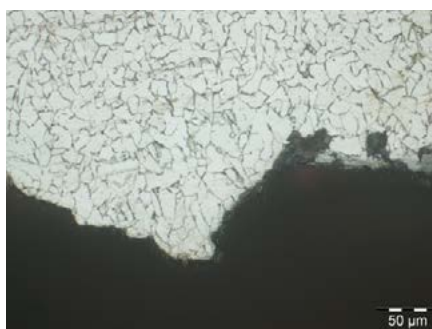
Wyniki obserwacji metalograficznych makroskopowych przedstawione na rysunkach 12–13 wskazują miejsca przerwania warstwy ocynkowanej od strony wewnętrznej badanych rur w wyniku ataku korozyjnego. Są to najczęściej miejsca inicjacji wżeru korozyjnego i późniejszej perforacji rury.

Rys. 12. Widoczne braki w powłoce cynkowej (rura nr 2). Powiększenie 1000x

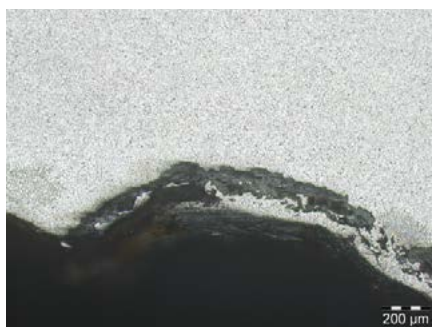
Rys. 13. Duża strefa wżerów korozyjnych (rura nr 4). Powiększenie 200x

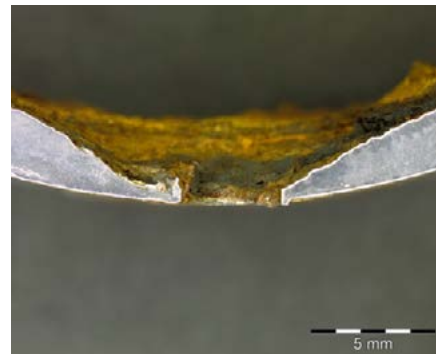
Należy podkreślić, że atak korozyjny występuje najmocniej wzdłuż osi zgrzewu, który jest obszarem o podwyższonej energii oraz miejscem występowania lokalnej anody względem materiału podstawowego. W ten sposób może dojść do powstawania charakterystycznego dla takich przypadków rowka o klinowym kształcie (ang. *wedge shaped groove* [9]), który jest wyraźnie widoczny na przekroju poprzecznym rury w obszarze miejsca przecieku (rys. 14–15).

Rys. 14. Wżer korozyjny wzdłuż linii zgrzewu (rura nr 1). Powiększenie 10x

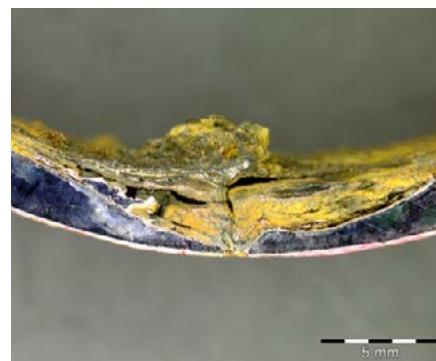
Rys. 15. Wżer korozyjny wzdłuż zgrzewu (rura nr 3). Powiększenie 10x
