KATASTROFA, KTÓRA PRZYSŁUŻYŁA SIĘ NAUCE

MIŁOWY KROK PROWADZĄCY DO POZNANIA PROCESU ZMĘCZENIA MATERIAŁÓW

**MGR INŻ.
MARIUSZ ŁABĘDŹ**

Starszy Specjalista Urzędzeń
Transportu Bliskiego
Oddział w Krakowie Biuro
w Tarnowie
Urząd Dozoru Technicznego

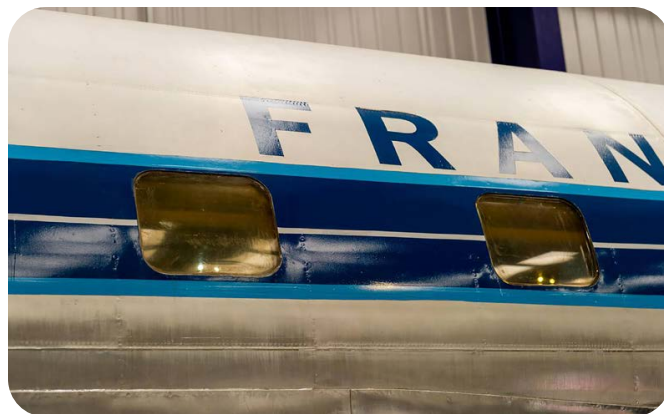
Fot. 2. Okna pasażerskie Comet 1

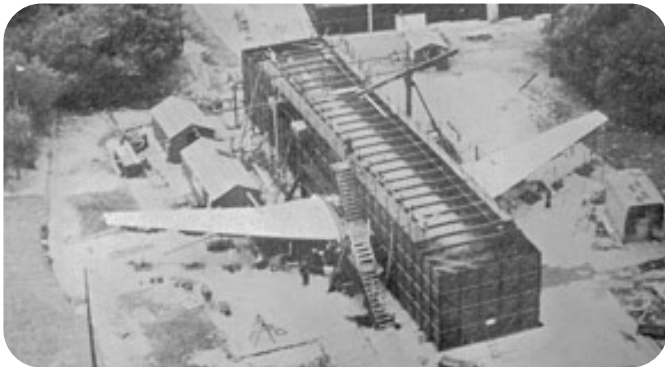
Fot. 3. Widok kadłuba samolotu G-ALYU w zbiorniku w trakcie testów [2]

ny kadłub cyklicznie napełniano wodą w celu uzyskania zadanego ciśnienia w jego wnętrzu. W ten sposób prowadzono symulacje obciążeń występujących w trakcie lotów (fot. 3). Podobnym testom poddano kadłub G-ALYR.

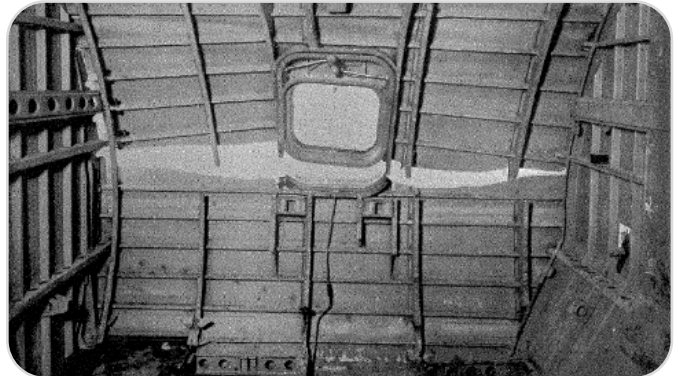
Do momentu wystąpienia uszkodzenia, kadłub G-ALYU sumarycznie wykonał 1230 zwykłych lotów przed rozpoczęciem testów z użyciem wody oraz 1830 cykli obciążeń w zbiorniku. Awaria konstrukcji w pierwszej kolejności nastąpiła w obszarze naroża kwadratowego przedniego okna ewakuacyjnego. To odkrycie stało się kluczowym i przełomowym czynnikiem, które wskazało prawidłowy kierunek śledztwa. Efektem dalszych badań było wskazanie kolejnych miejsc inicjacji pęknięć ujawniających się w narożach kolejnych okien oraz wyznaczenie kierunku rozchodzenia się pęknięć.

Fot. 4. Widoczne rozdarcie kadłuba G-ALYU w okolicach okna ewakuacyjnego [2]

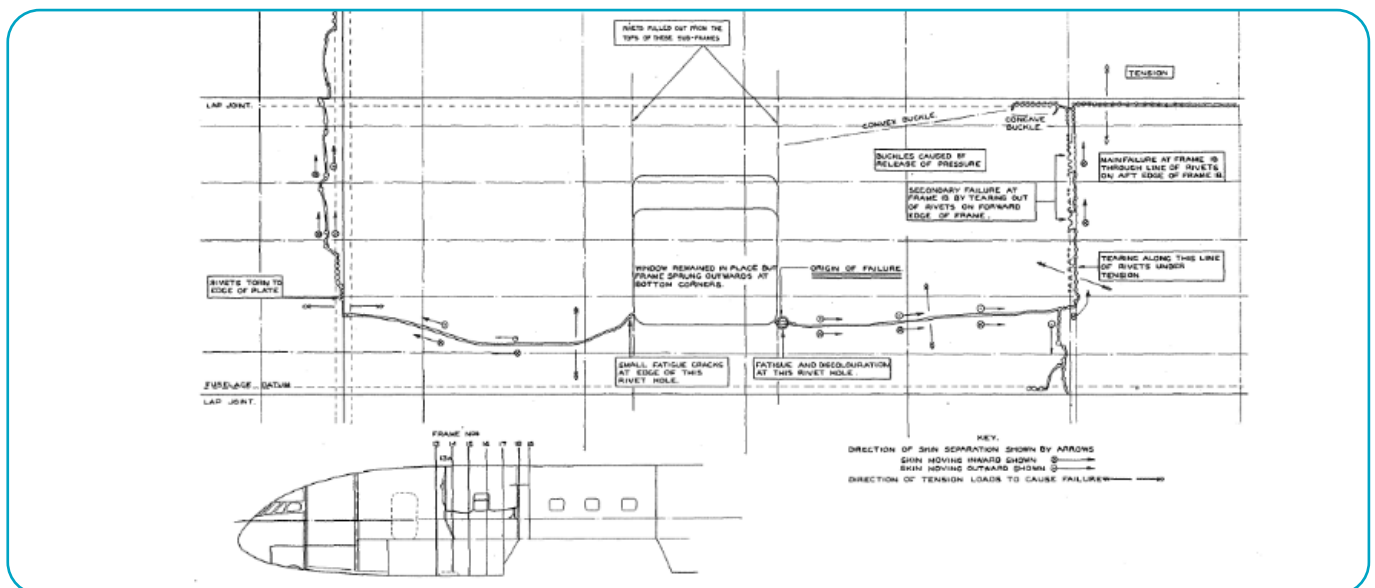
Rys. 1. Miejsca inicjacji pęknięć oraz kierunki ich rozchodzenia się w kadłubie G-ALYU [2]

Badania dowiodły, że powodem uszkodzeń był niespodziewanie wysoki poziom naprężeń występujący właśnie w obszarach naroży kwadratowych okien. Rzeczywiste naprężenia występujące w pobliżu naroży okien były znacznie wyższe niż sądzili projektanci.

Konsekwencją koncentracji naprężeń było zainicjowanie pęknięć zmęczeniowych oraz ich propagacja, co doprowadziło do utraty integralności strukturalnej kadłuba samolotu.

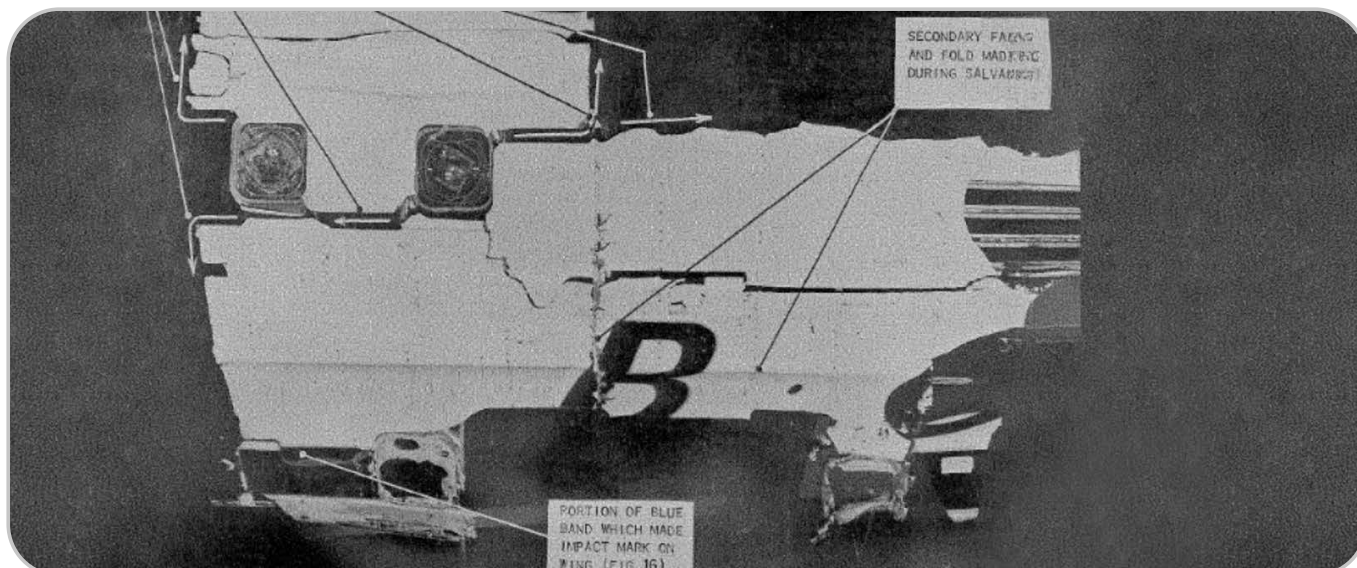
Kolejnym krokiem było przeprowadzenie ponownej analizy elementów wraku G-ALYP, podczas której ustalono, że fragmenty poszycia posiadają podobne uszkodzenia zmęczeniowe. Uznano wówczas, że w przypadku katastrofy G-ALYP pęknięcia zmęczeniowe w pierwszej kolejności wystąpiły w narożach kwadratowych okien ADF (automatyczny lokalizator kierunku, ang. automatic direction finder), znajdujących się nad kokpitem.

Fot. 5. Fragment wraku G-ALYP. Miejsca inicjacji pęknięć oraz kierunki ich rozchodzenia się w obszarach okien ADF [2]

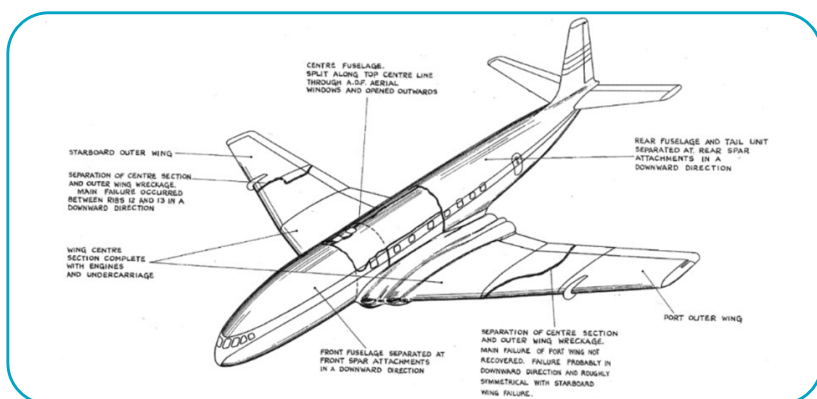
Rys. 2. Lokalizacja oraz kierunek rozprzestrzeniania się głównych pęknięć G-ALYP [2]

Następnie pęknięcia rozprzestrzeniły się wzdłuż górnej części kadłuba oraz przez okna pasażerskie w kierunku tylnej części samolotu (rys. 2). Skutkowało to rozerwaniem oraz przełamaniem kabiny. Od części środkowej kadłuba odpadł ogon, kokpit oraz skrzydła. Uwolnione paliwo wywołało pożar widziany przez świadków obserwujących wrak spadający do morza.

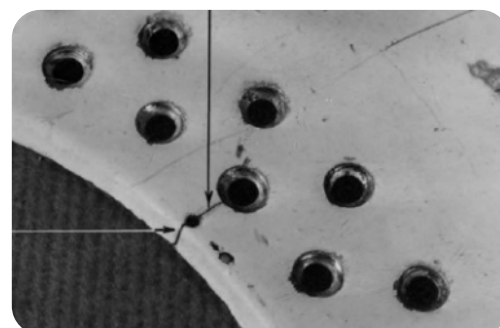
Dodatkowo w obszarach naroży ram okiennych znajdowały się otwory służące do łączenia elementów poszycia. Otwory te stanowiły kolejne karby potęgujące zjawisko koncentracji naprężeń w tych miejscach poszycia, tym mocniej obniżając wytrzymałość zmęczeniową. Na podstawie badań fragmentu poszycia pochodzącego z wraku G-ALYP wskazano, że prawdopodobnym miejscem wystąpienia pierwszego pęknięcia zmęczeniowego była krawędź stożkowego otworu (fot. 6).

Fot. 6. Obecność pęknięcia będącego wadą produkcyjną oraz jego późniejsza propagacja [4]

Ponadto w trakcie analiz, w obszarach naroży stwierdzono obecność wad produkcyjnych. Były to pęknięcia o długościach wynoszących nawet kilka mm, biegnące od otworów na nity. W tamtym czasie, powstawanie tego typu pęknięć w trakcie procesu produkcyjnego nie było uznawane za poważny problem. Standardową procedurą było wykrycie takich niezgodności oraz nawiercanie otworu na końcu pęknięcia w celu przeciwdziałania jego dalszemu rozprzestrzenianiu się. Nie zdawano sobie sprawy, że to kolejny ważny czynnik wpływający na miejscowy wzrost naprężeń. W rzeczywistości, w przypadku kadłuba Comet 1, nawiercanie otworów nie przynosiło oczekiwanych efektów, ponieważ na skutek lokalnego osłabienia przekroju, pęknięcia te pomimo nawiercania otworów, powtórnie inicjowały się po drugiej stronie otworu i propagowały w poszycie [fot. 6].

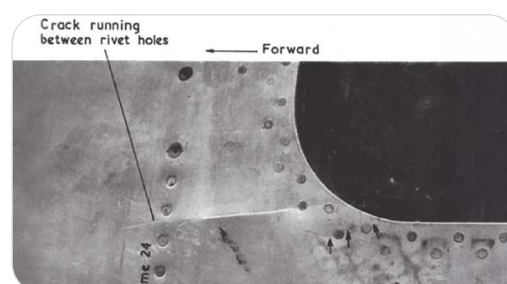
Fot. 7. Pęknięcie zmęczeniowe biegnące od naroża okna – testy G-ALYR [3]

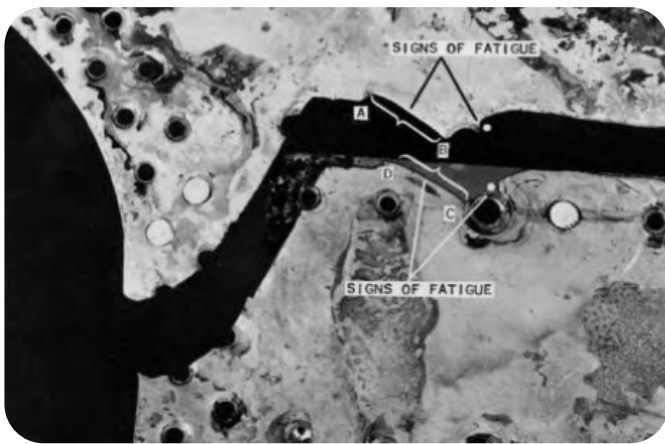
Fot. 8. Przebieg pęknięcia przez otwory oraz poszycie [4]

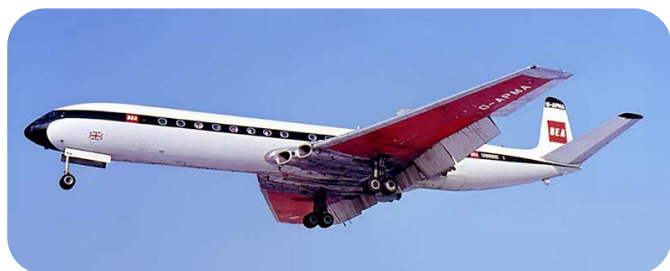
Fot. 9. Comet 4 z owalnymi oknami [11]

De Havilland rozpoczął prowadzenie intensywne badań mających na celu ustalenie przyczyn awarii oraz nakreślenie ścieżki powrotu maszyn do użytkowania. Rezultaty badań zmusiły wytwórnę do modernizacji kadłubów. Między innymi zwiększono grubość blach poszycia kadłuba, zastosowano owalne okna, odchyłono na zewnątrz od kadłuba dysze wylotowe silników, minimalizując tym samym negatywny wpływ gorących gazów wylotowych na poszycie samolotu. Zastosowanie owalnych okien, oprócz zmian związanych z koncentracją naprężeń, podyktowane było również zastosowaniem innej techniki łączenia polegającej na częściowej rezygnacji z połączeń nitowych na rzecz połączeń klejowych. Przy pozostałych połączeniach nitowych, w sytuacji pojawienia się pęknięcia w obszarze otworu w fazie produkcji, uznawano to za wadę. Koszty modernizacji były kolosalne i wzięły je na siebie rząd Wielkiej Brytanii. Przeprojektowanie samolotu oraz ponowna certyfikacja zajęła producentowi cztery lata. Maszyna na nowo weszła do służby w 1958 roku jako Comet 4. Wersja ta okazała się być samolotem w pełni udanym, pozbawionym wad swoich poprzedników.
