# Badania diagnostyczne suwnicy z wykorzystaniem metody emisji akustycznej oraz metody tensometrycznej

W CZERWCU TEGO ROKU W JEDNEJ Z ELEKTROWNI ZOSTAŁY PRZEPROWADZONE KOMPLEKSOWE BADANIA DIAGNOSTYCZNE (AT – BADANIA EMISJĄ AKUSTYCZNĄ, VT – BADANIA WIZUALNE I ST – BADANIA TENSOMETRYCZNE) MAJĄCE NA CELU OCENĘ STANU TECHNICZNEGO STALOWEJ KONSTRUKCJI NOŚNEJ SUWNICY POMOSTOWEJ (MOSTU SUWNICY) O UDŹWIGU NOMINALNYM  $Q = 100\text{ T}$ .

**Ireneusz Baran, Paweł Grześkowiak (Centralne Laboratorium Dozoru Technicznego UDT)**

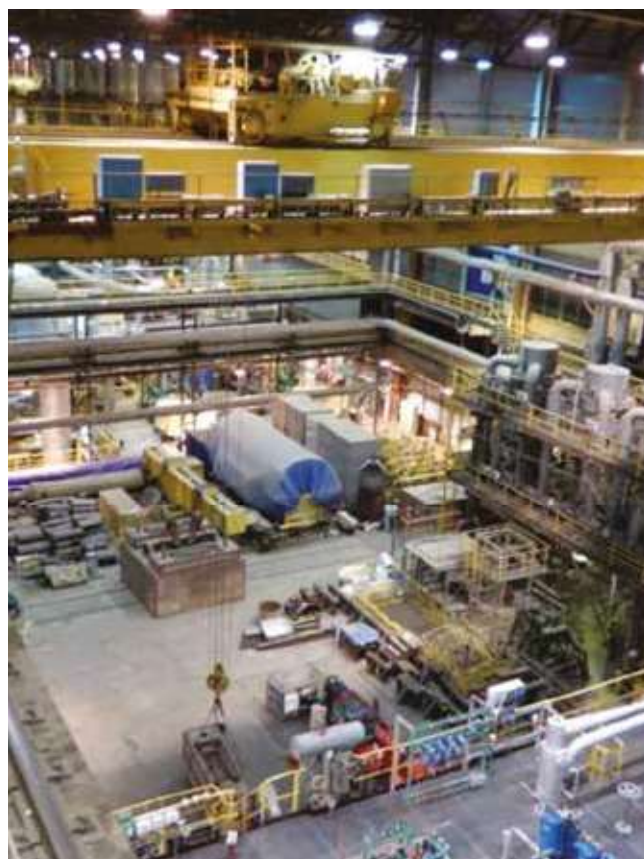
Rys. 1. Ogólny widok badanej suwnicy

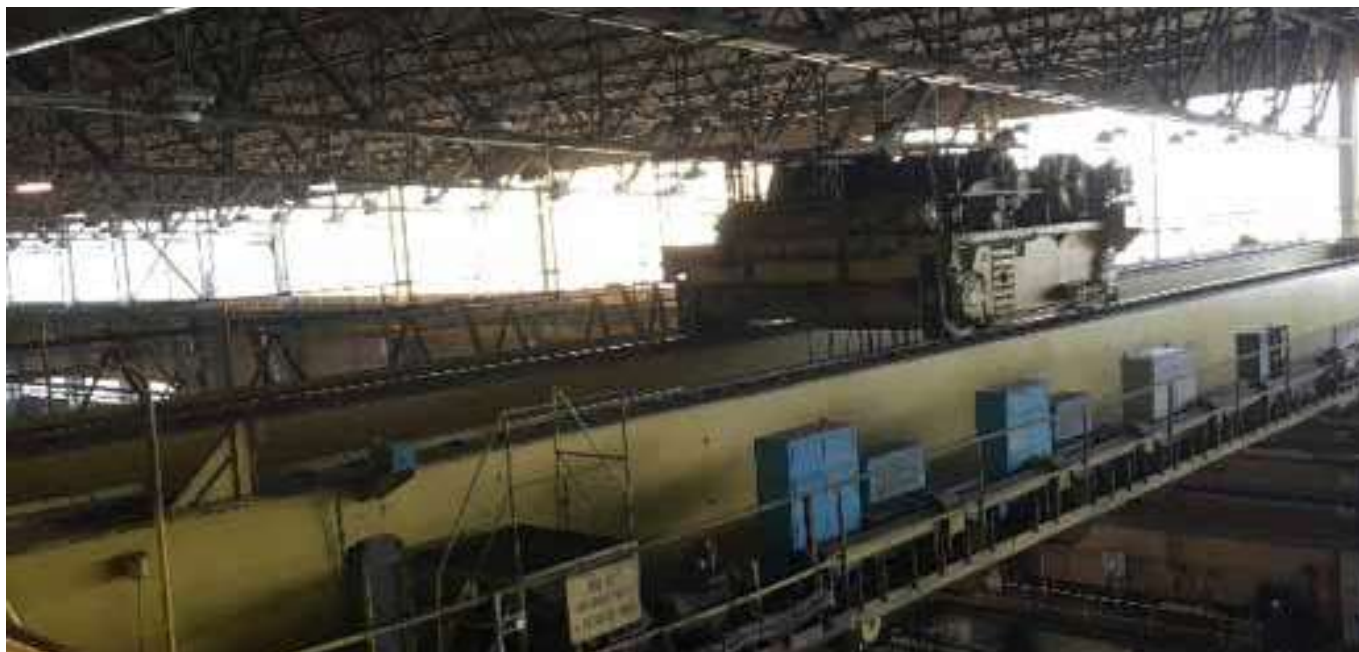
Rys. 2. Badana suwnica – widok od strony galerii

Poniżej na rys. 2 przedstawiono widok na most badanej suwnicy. Na rys. 3 pokazano rozmieszczenie czujników pomiarowych AE podczas badań. Czujniki pomiarowe AE rozmieszczono zgodnie z wytycznymi zawartymi w normie ISO 19835:2018. Przed badaniami przeprowadzono kalibrację torów pomiarowych, jak również sprawdzenie ich czułości dla poszczególnych punktów, gdzie zostały zamontowane czujniki pomiarowe. Sprawdzone również poprawność i dokładność lokalizacji dla algorytmu liniowego wzdłuż dźwigarów.
