URZĄD DOZORU  
TECHNICZNEGO

# WYTYCZNE URZĘDU DOZORU TECHNICZNEGO NR 1/UC/2015/2 - AKTUALIZACJA 2025

ZASADY DIAGNOSTYKI I OCENY TRWAŁOŚCI EKSPLOATACYJNEJ ELEMENTÓW KOTŁÓW  
I RUROCIĄGÓW PRACUJĄCYCH W WARUNKACH PEŁZANIA

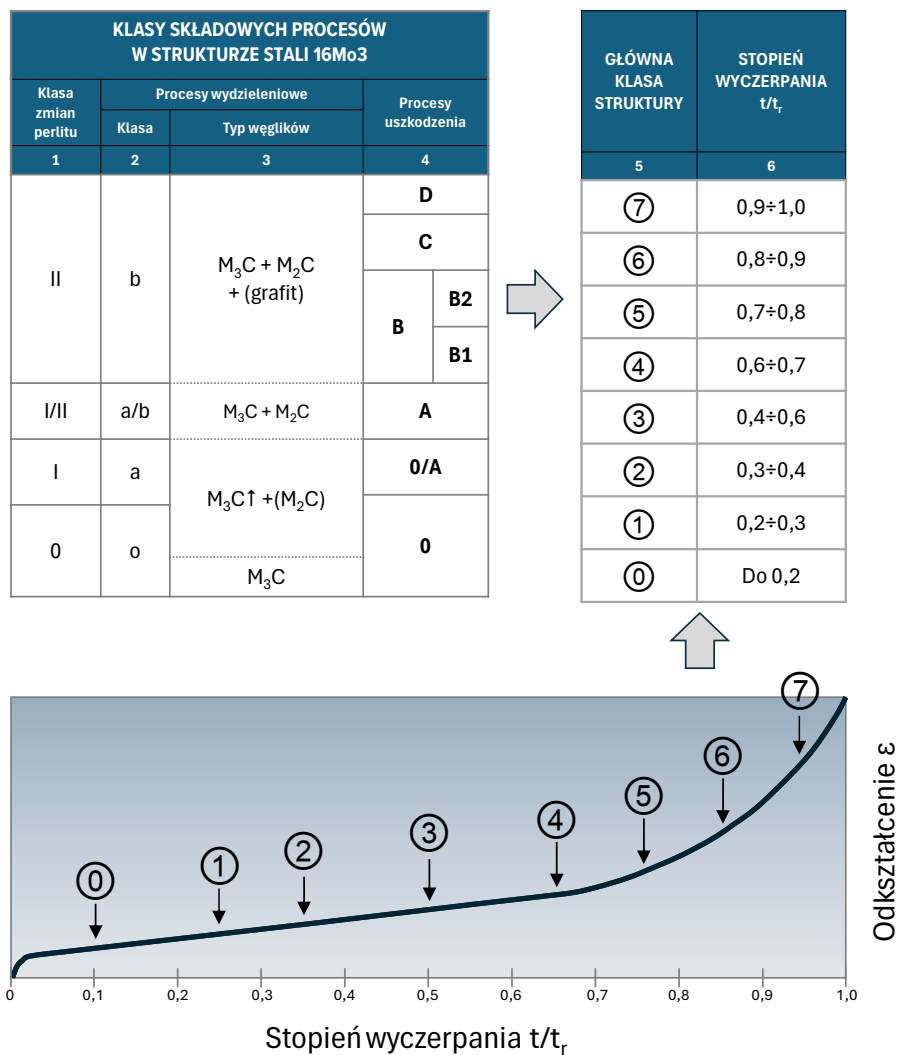
**Rys. B.2.** Klasa mikrostruktury w odniesieniu do stopnia wyczerpania na podstawie oceny zmian w strukturze: stopnia rozpadu obszarów perlitycznych, stopnia rozwoju procesów wydzieleniowych oraz stopnia rozwoju wewnętrznych uszkodzeń niskostopowej stali ferrytyczno-perlitycznej **16Mo3 (16M)** pracującej w warunkach pełzania.

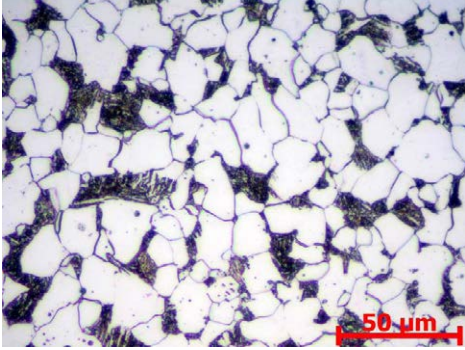
zgiąd metalograficzny trawiony mikroskop świetlny	Struktura ferrytyczno perlityczna. Płytki cementytu w perlicie. Na granicach ziarn ferrytu pojedyncze drobne wydzielienia. Wewnątrz ziarn ferrytu nie zaobserwowano wydzieleń.	<b>o; 0; 0</b> <b>Klasa 0</b>	<b>0</b>
2

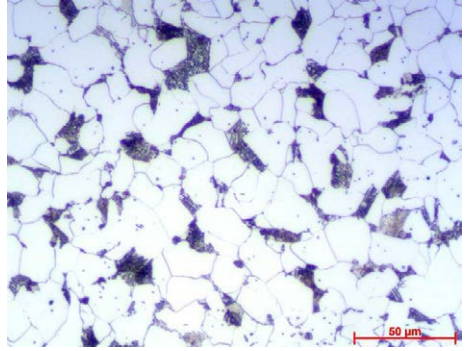
zgiąd metalograficzny trawiony mikroskop świetlny	Struktura ferrytu z obszarami perlitu. Fragmentacja płytek cementytu w perlicie. Wewnątrz i na granicach ziarn ferrytu nie zaobserwowano wydzieleń. Nie zaobserwowano zapoczątkowania procesów uszkodzenia. Nie stwierdzono nieciągłości i mikropęknięć w strukturze.	<b>0/I; oa; 0</b> <b>Klasa 1</b>	<b>do 0,2</b>

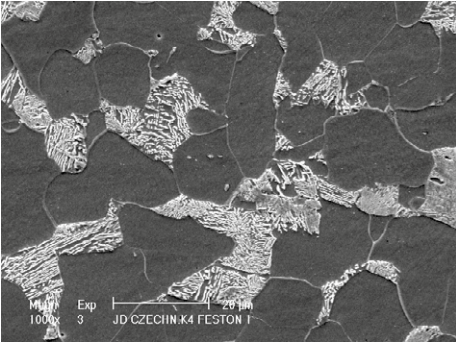
zgląd metalograficzny trawiony skaningowy mikroskop elek- tronowy	Struktura ferrytyczno perlityczna. Płytki cementytu w perlicie. Na granicach ziarn ferrytu pojedyncze drobne wydzielenia. Wewnątrz ziarn ferrytu nie zaobserwowano wydzielań.	<b>o; 0; 0</b> <b>Klasa 0</b>	<b>0</b>
4

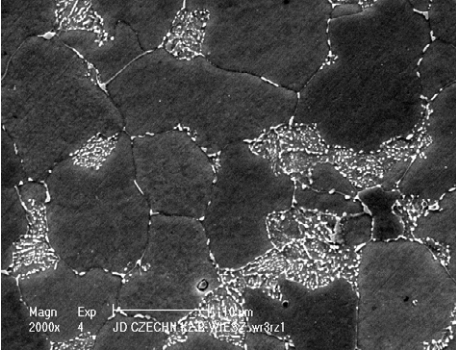
zgląd metalograficzny trawiony skaningowy mikroskop elektronowy	Struktura ferrytu z obszarami perlitu. Fragmentacja płytek cementytu w perlicie. Proces koagulacji i koalescencji węglików w obszarach perlitycznych. Na granicach ziarn ferrytu wydzielienia tworzące miejscami łańcuszki. Wewnątrz ziarn ferrytu nie zaobserwowano wydzielań Nie zaobserwowano zapoczątkowania procesów uszkodzenia. Nie stwierdzono nieciągłości i mikropęknięć w strukturze.	<b>I/II; a/b; 0</b> <b>Klasa 2/3</b>	<b>0,4</b>
5

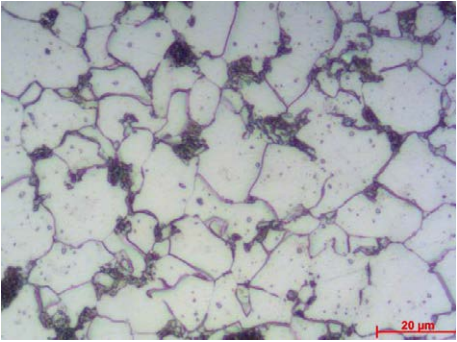
replika <u>matrycowa</u> mikroskop świetlny	Struktura ferrytyczno perlityczna. Płytki cementytu w perlicie. Na granicach ziarn ferrytu pojedyncze drobne wydzielenia. Wewnątrz ziarn ferrytu niewiele drobnych wydzielań.	<b>0/I; oa; 0</b> <b>Klasa 1</b>	<b>do 0,2</b>

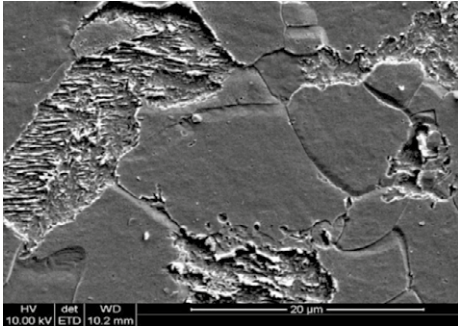
replika <u>matrycowa</u> skaningowy mikroskop elektronowy	Struktura ferrytyczno perlityczna. Płytki cementytu w perlicie. Na granicach i wewnątrz ziarn ferrytu nie zaobserwowano wydzieliń.	<b>o; 0; 0</b> <b>Klasa 0</b>	<b>0</b>
7

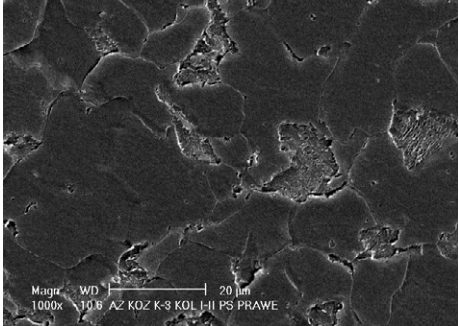
replika <u>matrycowa</u> skaningowy mikroskop elektronowy	Struktura ferrytyczno perlityczna. W obszarach perlitu sfragmentaryzowane płytki cementytu. Na granicach ziarn ferrytu pojedyncze wydzielienia różnicowanej wielkości. Wewnątrz ziarn ferrytu nie zaobserwowano wydzieliń. Nie zaobserwowano zapoczątkowania procesów uszkodzenia. Nie stwierdzono nieciągłości i mikropęknięć w strukturze.	<b>0/I; o/a; 0</b> <b>Klasa 1</b>	<b>do 0,2</b>
8

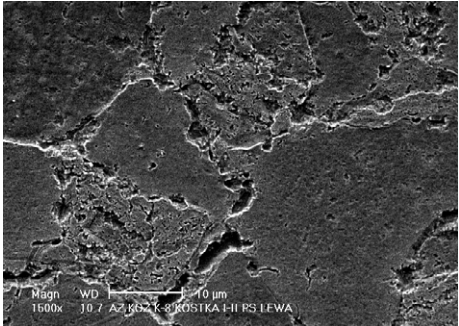
replika <u>matrycowa</u> skaningowy mikroskop elektronowy	Struktura ferrytyczno perlityczna. Po części skoagulowane obszary perlitu Na granicach ziarn ferrytu różnicowanej wielkości wydzielienia, niektóre dość znacznej. Wewnątrz ziarn ferrytu zaobserwowano wydzielienia dość równomiernie rozmieszczone. Nie zaobserwowano zapoczątkowania procesów uszkodzenia. Nie stwierdzono nieciągłości i mikropęknięć w strukturze.	<b>I; a; 0</b> <b>Klasa 1/2</b>	<b>0,3</b>

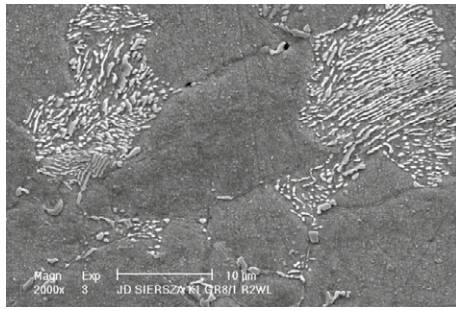
zgląd metalograficzny <u>trawiony</u> skaningowy mikroskop elektronowy	Struktura ferrytyczno perlityczna. Płytki cementytu w perlicie. Na granicach ziarn ferrytu pojedyncze drobne wydzielenia. Wewnątrz ziarn ferrytu nie zaobserwowano wydzielań.	<b>o; 0; 0</b> <b>Klasa 0</b>	<b>0</b>

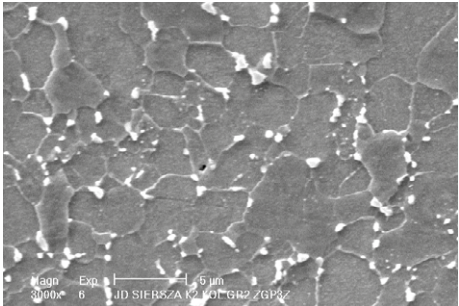
zgiąd metalograficzny trawiony skaningowy mikroskop elektronowy	Struktura ferrytu z węglkami. Całkowity zanik obszarów perlitu. Na granicach ziarn ferrytu wydzielienia dość znacznej wiel- kości tworzące łańcuszki. Wewnątrz ziarn ferrytu zróżnicowanej wielkości wydziele- nia, w większości drobne. Nie zaobserwowano zapoczątkowania procesów uszko- dzenia. Nie stwierdzono nieciągłości i mikropęknięć w strukturze.	<b>II; a/b; O</b> <b>Klasa 3</b>	<b>0,4÷0,6</b>

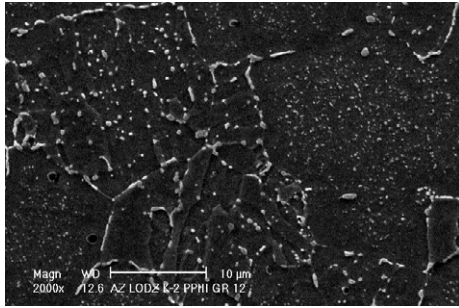
zgląd metalograficzny <u>trawiony</u> skaningowy mikroskop elektronowy	Struktura ferrytyczno-bainityczna. Obszary bainityczne znacznie skoagulowane. Na granicach ziarn ferrytu wydzielienia tworzące łańcuszki. Wewnątrz ziarn ferrytu różnicowanej wielkości wydzielienia, w większości drobne, równomiernie rozmieszczone. Nie zaobserwowano zapoczątkowania procesów uszkodzenia. Nie stwierdzono nieciągłości i mikropęknięć w strukturze.	<b>I/II; a/b; O</b> <b>Klasa 2/3</b>	<b>0,4</b>
5

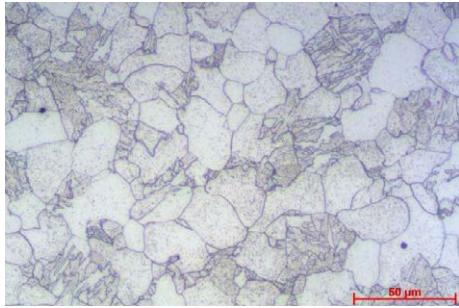
replika <u>matrycowa</u> mikroskop świetlny	Struktura ferrytyczno-bainityczna. Obszary bainityczne charakterystyczne dla stanu wyjściowego badanej stali. Na granicach ziarn ferrytu nie ujawniono wydzieliń Wewnątrz ziarn ferrytu bardzo drobne wydzielienia.	<b>o; 0; O</b> <b>Klasa 0</b>	<b>0</b>
6

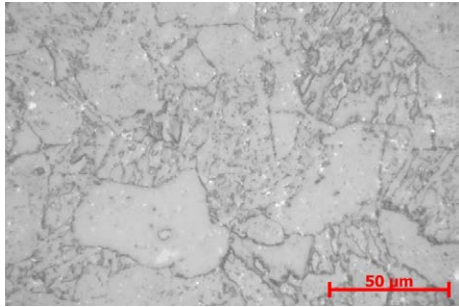
replika <u>matrycowa</u> mikroskop świetlny	Struktura bainitu z ferrytem. Obszary bainityczne po części skoagulowane. Na granicach ziarn ferrytu wydzielienia tworzące miejscami łańcuszki. Wewnątrz ziarn ferrytu wydzielienia różnicowanej wielkości. Nie zaobserwowano zapoczątkowania procesów uszkodzenia. Nie stwierdzono nieciągłości i mikropęknięć w strukturze.	<b>I; a; O</b> <b>Klasa 2</b>	<b>0,4</b>

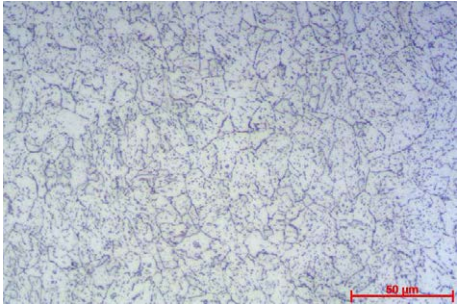
replika matrycowa mikroskop świetlny	<p>Struktura bainitu z niewielkim udziałem ferrytu. Obszary bainityczne dość znacznie skoagulowane. Na granicach ziarn ferrytu wydzielienia tworzące łańcuszki. Wewnątrz ziarn ferrytu równomiernie rozmieszczone wydzielienia.</p> <p>Nie zaobserwowano zapoczątkowania procesów uszkodzenia.</p> <p>Nie stwierdzono nieciągłości i mikropęknięć w strukturze.</p>	<b>I/II; a/b; O Klasa 3</b>	<b>0,4</b>
8

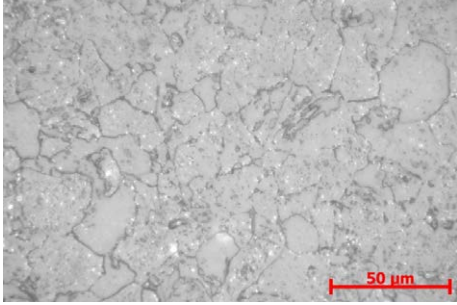
replika matrycowa mikroskop świetlny	<p>Struktura ferrytu ze znacznie skoagulowanymi obszarami bainitu. Na granicach ziarn ferrytu wydzielienia tworzące łańcuszki. Wewnątrz ziarn ferrytu równomiernie rozmieszczone wydzielienia różnicowanej wielkości.</p> <p>Nie zaobserwowano zapoczątkowania procesów uszkodzenia.</p> <p>Nie stwierdzono nieciągłości i mikropęknięć w strukturze.</p>	<b>I/II; b; O Klasa 3/4</b>	<b>0,4÷0,5</b>

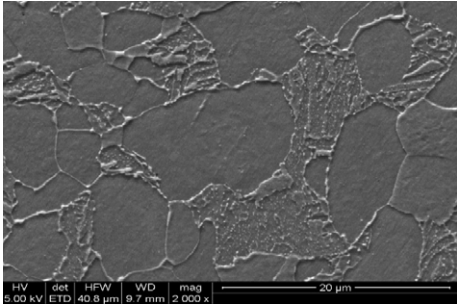
replika matrycowa skaningowy mikroskop elektronowy	<p>Struktura ferrytyczno-bainityczna. Obszary bainityczne charakterystyczne dla stanu wyjściowego badanej stali.</p> <p>Na granicach ziarn ferrytu drobne wydzielienia tworzące miejscami łańcuszki.</p> <p>Wewnątrz ziarn ferrytu bardzo drobne wydzielienia dość równomiernie rozmieszczone.</p>	<b>o; 0; O Klasa 0</b>	<b>0</b>

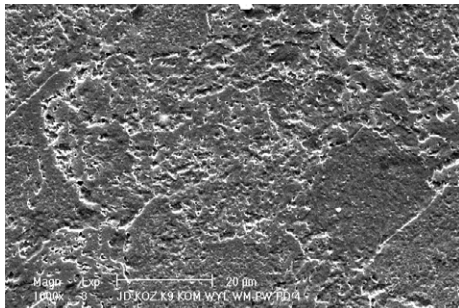
replika <u>matrycowa</u> skaningowy mikroskop elektronowy	Struktura bainitu z ferrytem. Obszary bainityczne po części skoagulowane. Na granicach ziarn ferrytu wydzielania tworzące miejscami łańcuszki. Wewnątrz ziarn ferrytu nieliczne drobne wydzielania Nie zaobserwowano zapoczątkowania procesów uszkodzenia. Nie stwierdzono nieciągłości i mikropęknięć w strukturze.	<b>I/II; a; O</b> <b>Klasa 2</b>	<b>0,4</b>
14

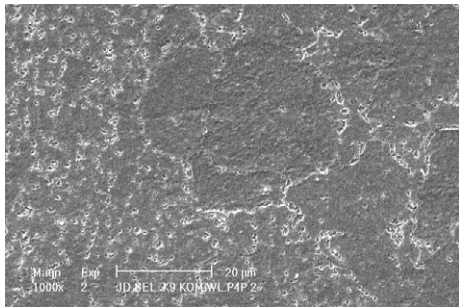
replika <u>matrycowa</u> skaningowy mikroskop elektronowy	Struktura bainitu z ferrytem. Obszary bainityczne znacznie skoagulowane. Na granicach ziarn ferrytu wydzielania tworzące łańcuszki. Wewnątrz ziarn ferrytu drobne wydzielania. Nie zaobserwowano zapoczątkowania procesów uszkodzenia. Nie stwierdzono nieciągłości i mikropęknięć w strukturze.	<b>I/II; a/b; O</b> <b>Klasa 2/3</b>	<b>0,4÷0,5</b>

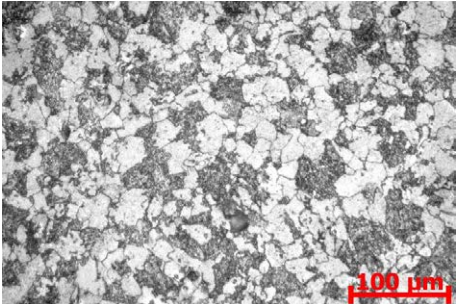
replika <u>matrycowa</u>  mikroskop świetlny	Struktura ferrytyczno-bainityczna z udziałem perlitu. Obszary bainityczne i perlityczne charakterystyczne dla stanu wyjściowego badanej stali. Wewnątrz ziarn ferrytu bardzo drobne wydzielienia. Nie zaobserwowano nieciągłości i mikropęknięć w strukturze. Nie zaobserwowano zapoczątkowania procesów uszkodzenia.	<b>o; 0; 0</b>  <b>Klasa 0</b>	<b>0</b>
5

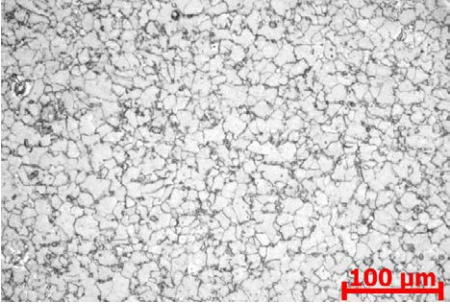
replika <u>matrycowa</u>  mikroskop świetlny	Struktura ferrytu z pozostałościami bainitu. Zanik obszarów bainitycznych Na granicach ziarn ferrytu liczne zróżnicowanej wielkości wydzielienia. Wewnątrz ziarn ferrytu równomiernie rozmieszczone wydzielienia zróżnicowanej wielkości. Nie zaobserwowano nieciągłości i mikropęknięć w strukturze. Nie zaobserwowano zapoczątkowania procesów uszkodzenia.	<b>II; b; 0</b>  <b>Klasa 4</b>	<b>0,5</b>

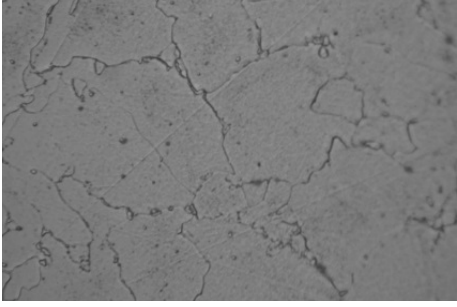
replika <u>matrycowa</u>  mikroskop świetlny	Struktura ferrytu z pozostałościami bainitu. Zanik obszarów bainitycznych Na granicach ziarn ferrytu liczne zróżnicowanej wielkości wydzielienia. Wewnątrz ziarn ferrytu równomiernie rozmieszczone wydzielienia zróżnicowanej wielkości. Nie zaobserwowano nieciągłości i mikropęknięć w strukturze. Nie zaobserwowano zapoczątkowania procesów uszkodzenia.	<b>II; b; 0</b>  <b>Klasa 4</b>	<b>0,5</b>

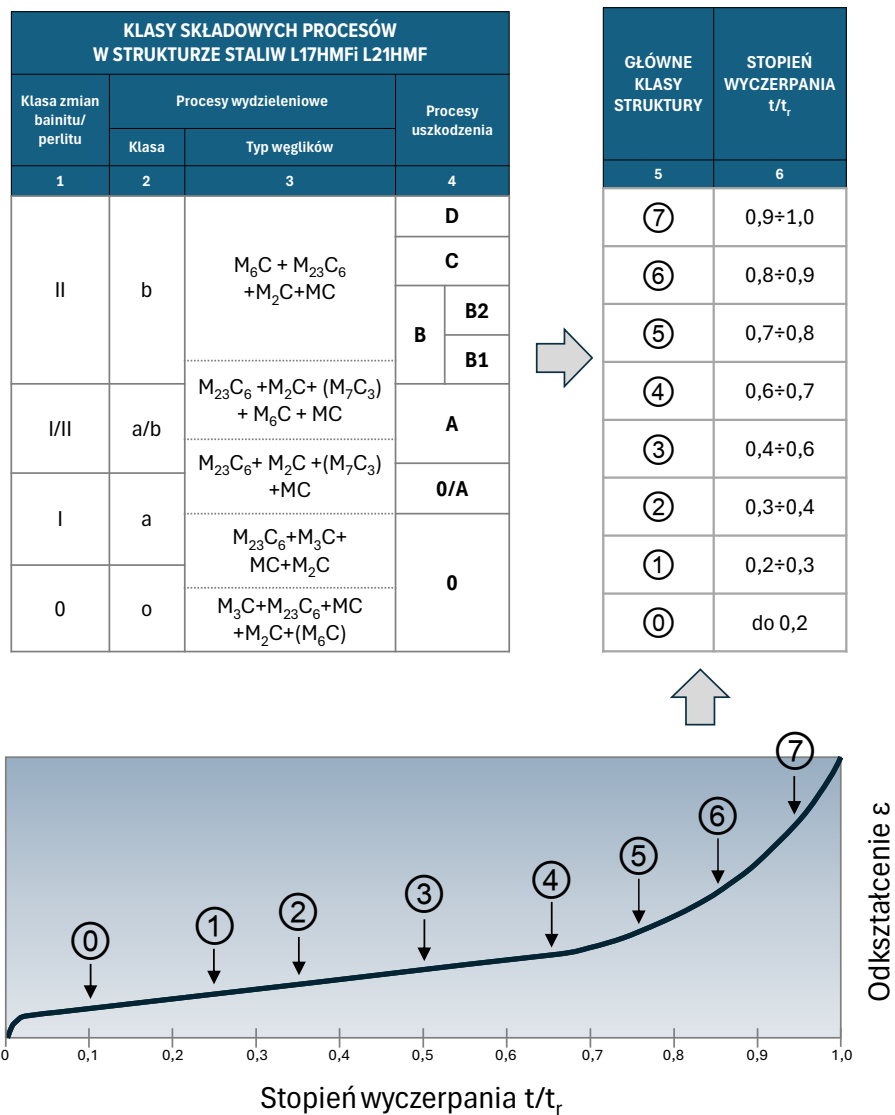
**Rys. B.10.** Klasa mikrostruktury w odniesieniu do stopnia wyczerpania na podstawie oceny zmian w strukturze: stopnia rozpadu obszarów perlit/bainit, stopnia rozwoju procesów wydzieleniowych oraz stopnia rozwoju wewnętrznych uszkodzeń niskostopowych staliw ferrytyczno-bainityczno-perlitycznych **L17HMF i L21HMF** pracujących w warunkach pełzania.

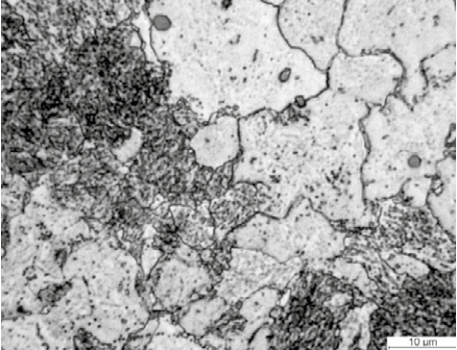
<p>zgiąd metalograficzny trawiony</p> <p>mikroskop świetlny</p>	<p>Struktura ferrytyczno-bainityczna z udziałem perlitu.</p> <p>Płytki cementytu w perlicie.</p> <p>Na granicach ziarn ferrytu pojedyncze, zróżnicowanej wielkości, wydzielania.</p> <p>Wewnątrz ziarn ferrytu raczej drobne wydzielania.</p>	<p><b><u>o; 0; 0</u></b></p> <p><b>Klasa 0</b></p>	<p><b>0</b></p>
2

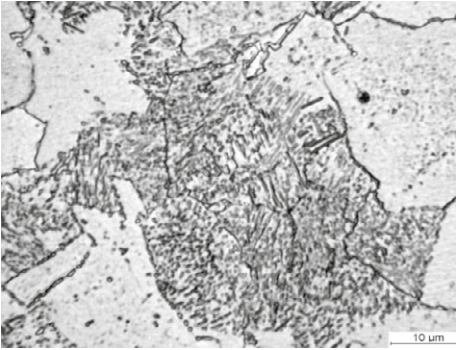
<p>zgiąd metalograficzny trawiony</p> <p>mikroskop świetlny</p>	<p>Struktura ferrytyczno-bainityczna z udziałem perlitu.</p> <p>Fragmentacja cementytu w perlicie.</p> <p>Drobne wydzielania na granicach ziarn. Obszary bainityczne nieznacznie skoagulowane.</p> <p>Wewnątrz ziarn ferrytu równomiernie rozmieszczone, w większości drobne, wydzielania.</p>	<p><b><u>!; a; 0</u></b></p> <p><b>Klasa 2</b></p>	<p><b>0,3÷0,4</b></p>

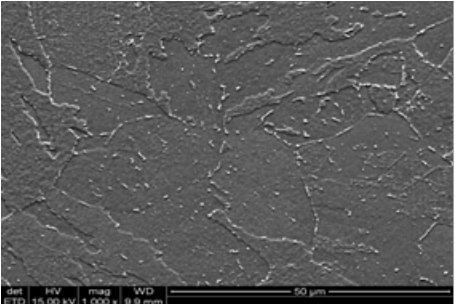
zgląd metalograficzny trawiony skaningowy mikroskop elektronowy	Struktura bainityczno-ferrytyczna. Obszary bainityczne tylko nieznacznie odbiegające od charakterystycznych dla stanu wyjściowego. Na granicach ziarn ferrytu bardzo drobne wydzielienia tworzące miejscami łańcuszki. Wewnątrz ziarn ferrytu bardzo drobne, równomiernie rozmieszczone wydzielienia. Nie zaobserwowano zapoczątkowania procesów uszkodzenia. Nie stwierdzono nieciągłości i mikropęknięć w strukturze.	<b>0/I; o/a; O Klasa 1</b>	<b>0,2</b>
5

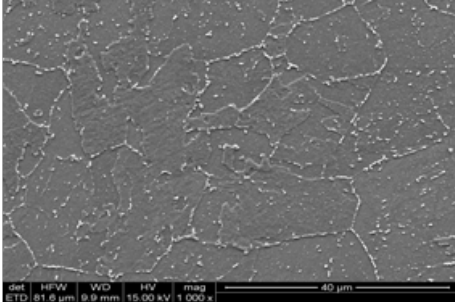
zgląd metalograficzny trawiony skaningowy mikroskop elektronowy	Struktura ferrytyczno-bainityczna. Obszary bainityczne tylko miejscami nieznacznie skoagulowane. Na granicach ziarn ferrytu bardzo drobne wydzielienia tworzące miejscami łańcuszki. Wewnątrz ziarn ferrytu w większości drobne, równomiernie rozmieszczone wydzielienia. Nie zaobserwowano zapoczątkowania procesów uszkodzenia. Nie stwierdzono nieciągłości i mikropęknięć w strukturze.	<b>I; a; O Klasa 2</b>	<b>0,3</b>

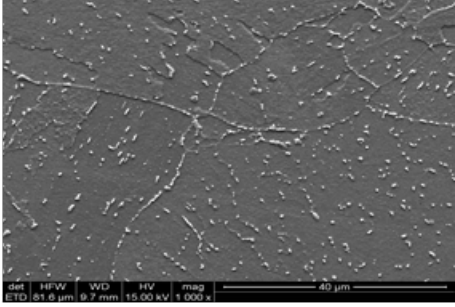
zgląd metalograficzny trawiony skaningowy mikroskop elektronowy	Struktura bainitu z ferrytem. Obszary bainityczne po części skoagulowane. Na granicach ziarn ferrytu wydzielienia tworzące łańcuszki. Wewnątrz ziarn ferrytu liczne wydzielienia zróżnicowanej wielkości. Nie zaobserwowano zapoczątkowania procesów uszkodzenia. Nie stwierdzono nieciągłości i mikropęknięć w strukturze.	<b>I/II; a/b; O Klasa 3</b>	<b>0,4</b>

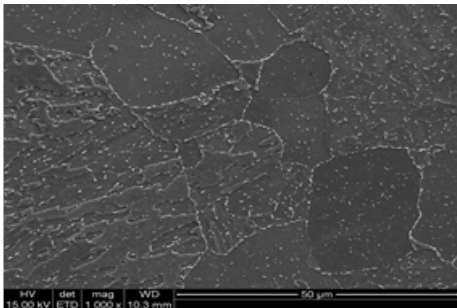
zgiąd metalograficzny trawiony skaningowy mikroskop elektronowy	Struktura bainityczno-ferrytyczna. Obszary bainityczne tylko nieznacznie odbiegające od charakterystycznych dla stanu wyjściowego. Na granicach ziarn ferrytu bardzo drobne wydzielienia tworzące miejscami łańcuszki. Wewnątrz ziarn ferrytu bardzo drobne, równomiernie rozmieszczone wydzielienia. Nie zaobserwowano zapoczątkowania procesów uszkodzenia. Nie stwierdzono nieciągłości i mikropęknięć w strukturze.	<b>0/I; o/a; O Klasa 1</b>	<b>0,2</b>
5

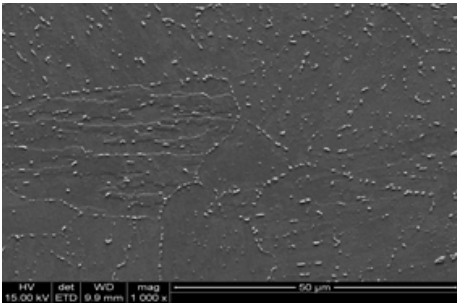
zgiąd metalograficzny trawiony skaningowy mikroskop elektronowy	Struktura ferrytyczno-bainityczna. Obszary bainityczne tylko miejscami nieznacznie skoagulowane. Na granicach ziarn ferrytu bardzo drobne wydzielienia tworzące miejscami łańcuszki. Wewnątrz ziarn ferrytu w większości drobne, równomiernie rozmieszczone wydzielienia. Nie zaobserwowano zapoczątkowania procesów uszkodzenia. Nie stwierdzono nieciągłości i mikropęknięć w strukturze.	<b>I; a; O Klasa 2</b>	<b>0,3</b>

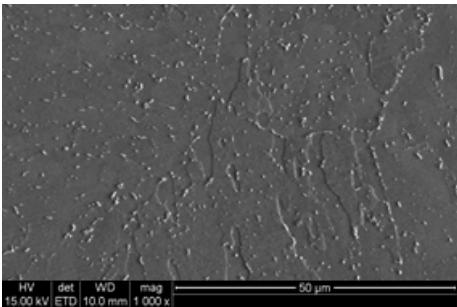
zgiąd metalograficzny trawiony skaningowy mikroskop elektronowy	Struktura bainitu z ferrytem. Obszary bainityczne po części skoagulowane. Na granicach ziarn ferrytu wydzielienia tworzące łańcuszki. Wewnątrz ziarn ferrytu liczne wydzielienia zróżnicowanej wielkości. Nie zaobserwowano zapoczątkowania procesów uszkodzenia. Nie stwierdzono nieciągłości i mikropęknięć w strukturze.	<b>I/II; a/b; O Klasa 3</b>	<b>0,4</b>

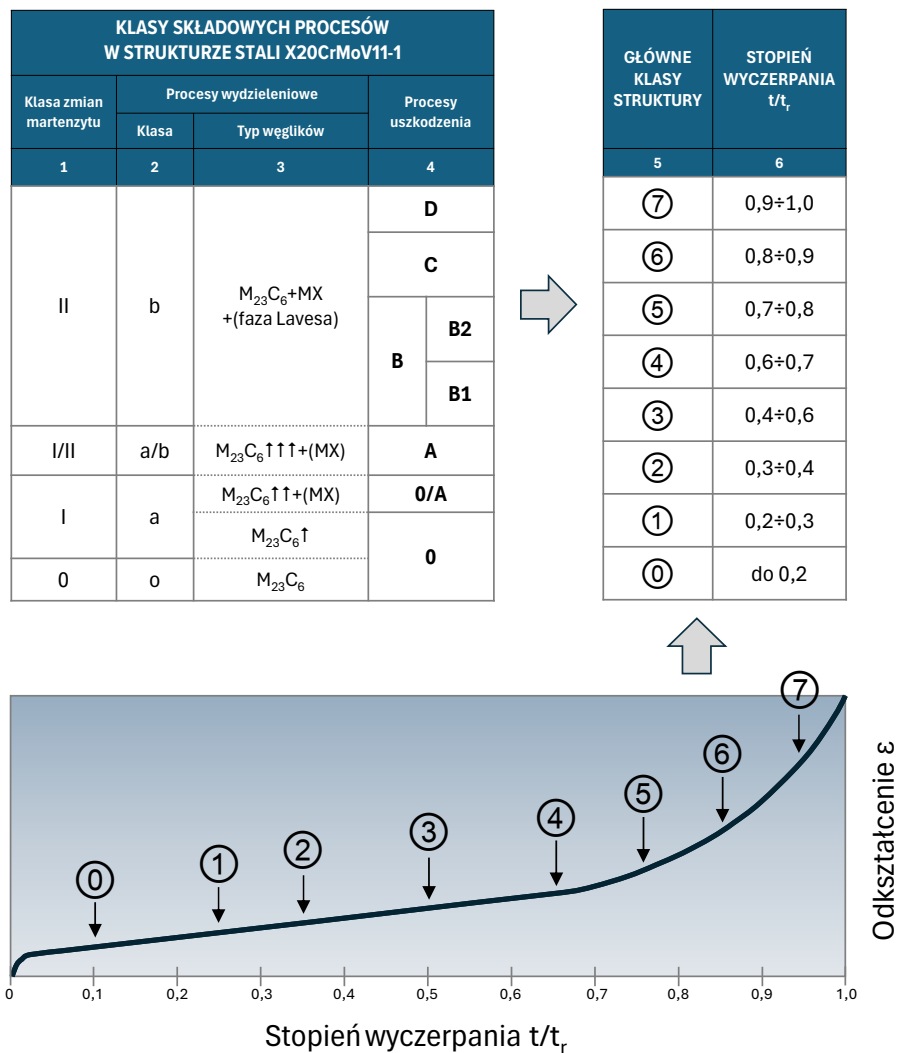
**Rys. B.16.** Klasa mikrostruktury w odniesieniu do stopnia wyczerpania na podstawie oceny zmian w strukturze: stopnia rozpadu obszarów martenzytycznych, stopnia rozwoju procesów wydzieleniowych oraz stopnia rozwoju wewnętrznych uszkodzeń stali martenzytycznej **X20CrMoV11-1 (20H12M1F)** pracującej w warunkach pełzania.

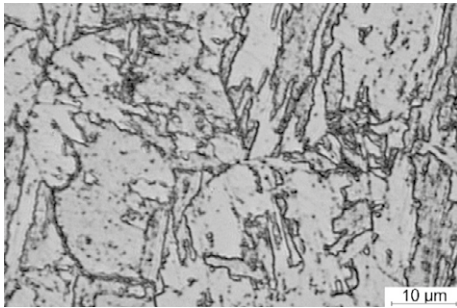
zgiąd metalograficzny trawiony mikroskop świetlny	Martenzyt odpuszczony z drobnymi wydzieleniami węglików typu $M_{23}C_6$ , głównie na granicach listew oraz na granicach ziarn pierwotnego austenitu.	<b>o; 0; 0</b> <b>Klasa 0</b>	<b>0</b>
2

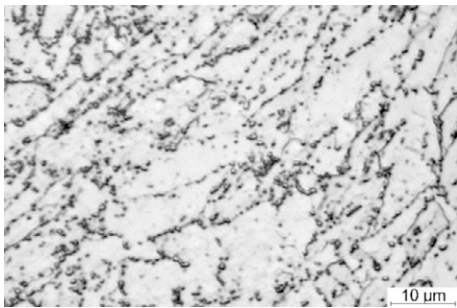
zgiąd metalograficzny trawiony mikroskop świetlny	Znaczny zanik odpuszczonego martenzytu. Powstanie podziarn i wzrost wielkości wydzielań w wyniku koagulacji i koalescencji. Liczne wydzielenia głównie na granicach listew oraz na granicach ziarn pierwotnego austenitu tworzące łańcuszki. Nie zaobserwowano zapoczątkowania procesów uszkodzenia. Nie stwierdzono nieciągłości i mikropęknięć w strukturze.	<b>I/II; a/b; 0</b> <b>Klasa 2/3</b>	<b>0,3÷0,4</b>
3

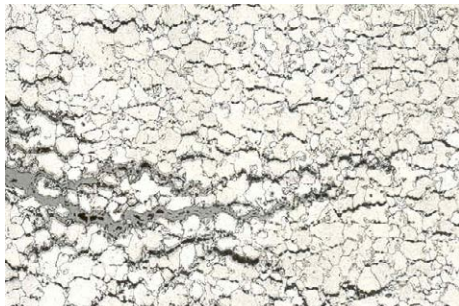
zgląd metalograficzny trawiony mikroskop świetlny	Makropęknięcia w strukturze stali 13CrMo4-5	<b>klasa D</b> <b>klasa 7</b>	<b>0,9 ÷ 1,0</b>
5
