KOROZJA OCYNKOWANYCH RUR STALOWYCH DO PRZESYŁU WODY CIEPŁEJ UŻYTKOWEJ

W ARTYKULE PRZEDSTAWIONO PRZYKŁAD PRZEDWCZESNEJ KOROZJI STALOWYCH RUR OCYNKOWANYCH WYKONANYCH ZE STALI P235, STOSOWANYCH DO TRANSPORTOWANIA WODY CIEPŁEJ UŻYTKOWEJ Z KOTŁOWNI DO BUDYNKÓW MIESZKALNYCH. W WARTUNKACH WYSOKIEJ TEMPERATURY ORAZ AGRESYWNEGO ŚRODOWISKA, PO KRÓTKIM OKRESIE UŻYTKOWANIA, TO JEST PO 3 LATACH, POJAWIŁO SIĘ WIELE NIESZCZELNOŚCI I WYCIEKÓW, KTÓRYCH POWODEM BYŁY LICZNE PERFORACJE KOROZYJNE RUR.

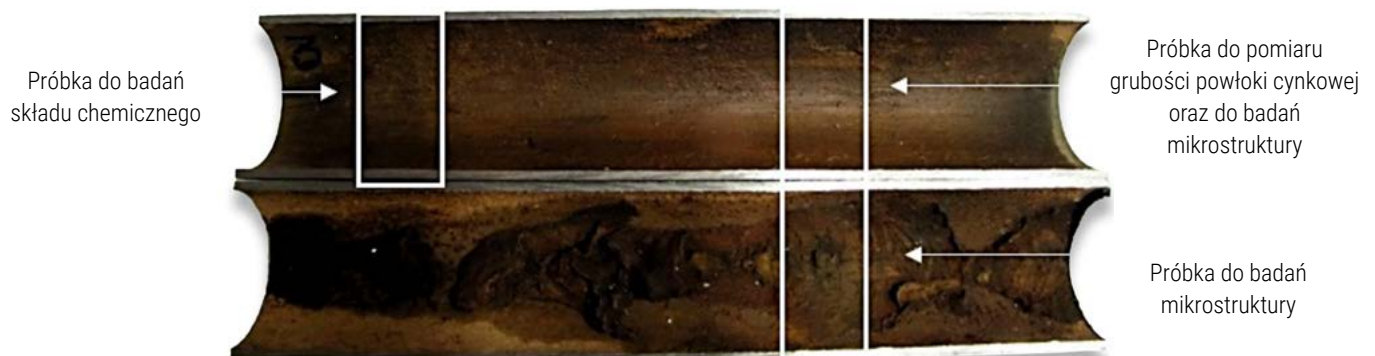
Rys. 2. Miejsce pobrania próbek do badań

Pierwszy etap badań polegał na przeprowadzeniu badań wizualnych, do których próbek nie pobierano. W drugim etapie przecięto próbki wzdłużnie celem pokazania osadu znajdującego się wewnątrz rur. W ten sposób rury podzielono na dwie części, przy czym w pierwszej znajdował się osad pojawiający się wzdłuż osi zgrzewu, druga zaś stanowiła część mniej skorodowaną. Z obu odcinków pobrano próbki w kształcie paska o szerokości około 20 mm. Z części mniej skorodowanej wykonano badania oznaczenia składu chemicznego, pomiaru grubości powłoki cynkowej oraz mikrostruktury. Próbka z części z osadem posłużyła jedynie do badań metalograficznych (rys. 2).

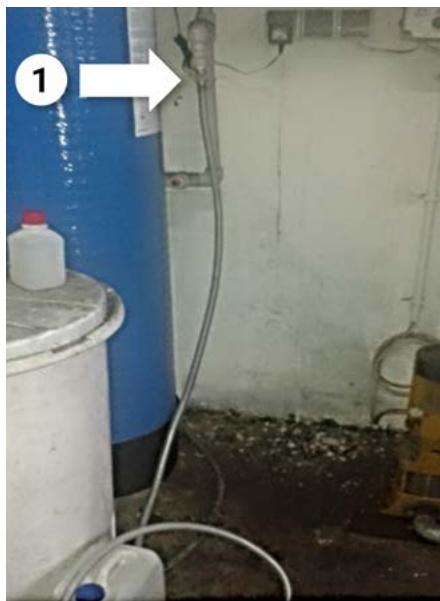
Rys. 3. Miejsce poboru próbki wody nr 1

Próbki do analizy wody zostały pobrane do pojemników z tworzywa sztucznego o pojemności 5 l, natomiast próbki do analizy pH i przewodności elektrycznej właściwej pobrano do pojemników o pojemności 500 ml (rys. 3–4).
