FITNESS FOR SERVICE OCENA RUROCIĄGU Z LOKALNYM UBYTKIEM KOROZYJNYM

CZĘŚĆ 3

W UBIĘGŁOROCZNYCH WYDANIACH BIULETYNU „INSPEKTOR. TECHNIKA I BEZPIECZEŃSTWO” OPUBLIKOWANO SZEREG ARTYKUŁÓW ZWIĄZANYCH Z METODOLOGIĄ FITNESS FOR SERVICE. TEMATYKA TA SPOTYKA SIĘ Z CORAZ WIĘKSZYM ZAINTERESOWANIEM ZE STRONY CZYTELNIKÓW NASZEGO CZASOPISMA, DLATEGO WARTO DZIELIĆ SIĘ DOŚWIADCZENIAMI INSPEKTORÓW UDT Z TEGO ZAKRESU. W NINIEJSZYM ARTYKULE ZOSTANIE OMÓWIONY PROBLEM LOKALNEGO UBYTKU KOROZYJNEGO WYKRYTEGO W KOLANIE RUROCIĄGU.

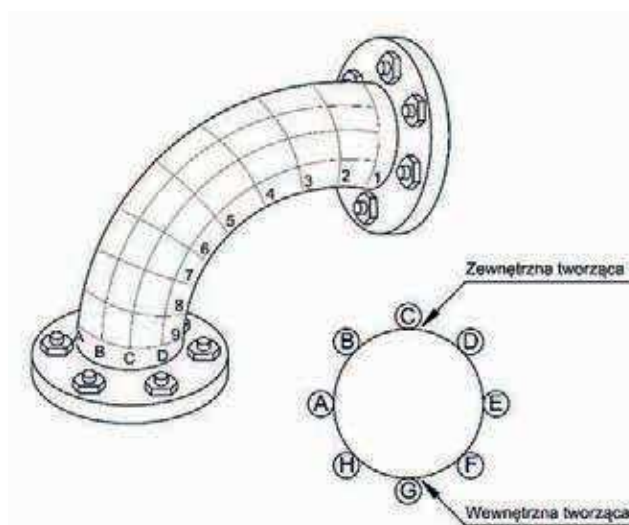
Pierwotnie wykonane badania okresowe (kilka pomiarów grubości na kolanie) nie pozwoliły na scharakteryzowanie powstałego ubytku korozyjnego oraz przeprowadzenie oceny zgodnie z metodologią Fitness For Service. W związku z tym konieczne było ich powtórzenie. Ultradźwiękowe pomiary grubości zrealizowano zgodnie z siatką pomiarową przedstawioną na Rysunku 1. Uzyskanie większej liczby punktowych odczytów grubości pozwala na dokładniejsze oszacowanie wymiaru powstałego ubytku korozyjnego zarówno w kierunku obwodowym, jak i wzdłużnym.

Rysunek 1. Schemat siatki pomiarowej wykorzystanej podczas badań

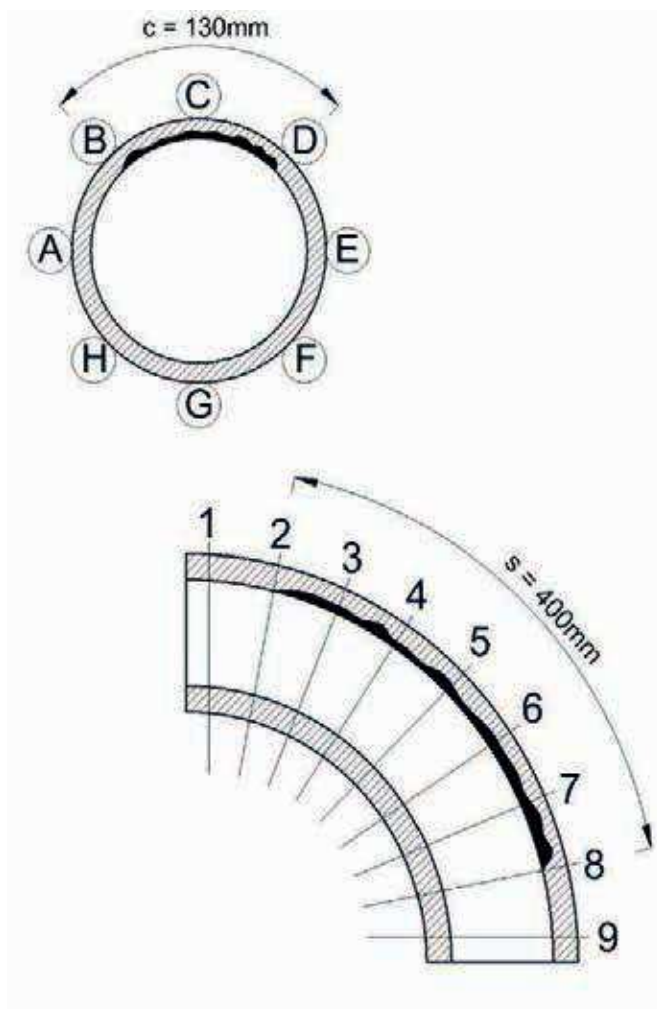
Wyniki ultradźwiękowych pomiarów grubości zestawiono w Tabelcy 2. Zarejestrowane zmiany grubości potwierdzają lokalny charakter wykrytego ubytku korozyjnego. Pocienienie zlokalizowane jest na zewnętrznej tworzącej kolana. Określono minimalną zmierzoną grubość ($t_{min}=3,0mm$). Oszacowany został także zasięg występowania pocienienia. Wymiar obwodowy, $c=130mm$, a wymiar wzdłużny, $s=400mm$ (patrz Rysunek 2). Zgromadzone dane pozwalają także na wyznaczenie krytycznych profili grubości (ang. Critical Thickness Profile – CTP). Obwodowy i wzdłużny CTP przedstawiono na Rysunku 4. Zostały one wykorzystane w dalszej części analizy.

Rysunek 2. Schematyczne przedstawienie zasięgu występowania lokalnego ubytku korozyjnego

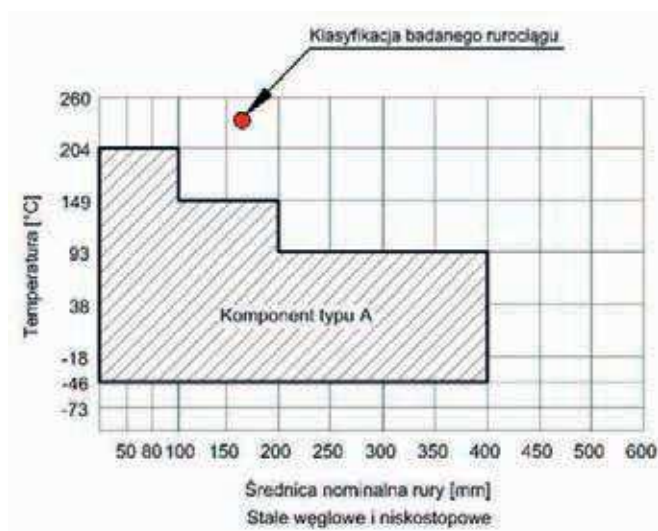
- Temperatura graniczna dla materiału, z którego wykonano kolana rurociągu wynosi 371°C (wg Table 4.1 API 579-1/ASME FFS-1). Temperatura projektowa rurociągu jest od niej niższa. Rurociąg nie pracuje w warunkach pełzania.
- W wyniku analizy dokumentacji technicznej urządzenia stwierdzono, że na rurociąg nie działają dodatkowe obciążenia. Nie powoduje to tym samym zwiększenia grubości obliczeniowej analizowanych kolan rurociągu.
- Warunki pracy rurociągu nie pozwalają na zakwalifikowanie ocenianego kolana jako komponentu typu A wg API 579-1/ASME FFS-1. Kolana należy sklasyfikować jako komponenty typu B klasy 1 – patrz Rysunek 3.
- Kolana sklasyfikowane jako komponenty typu B klasy 1 zostaną poddane ocenie na poziomie 2 (Level 2 Assessment).

Rysunek 3. Kategoriezacja komponentów typu A

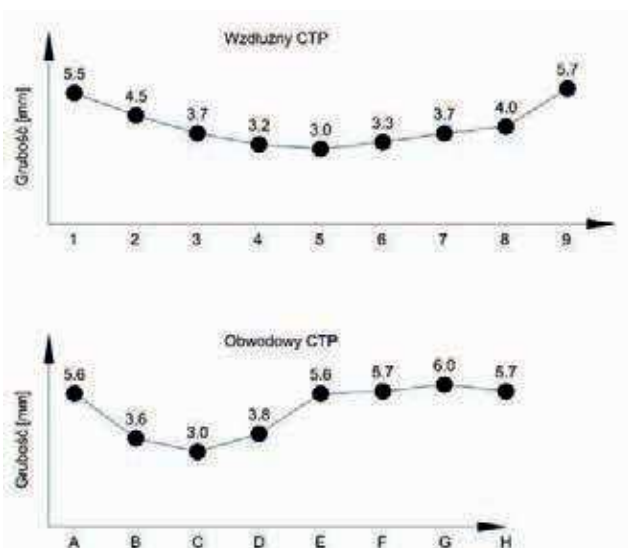
Krok 1 – Wyznaczenie krytycznych profili grubości (patrz Rysunek 4).

Rysunek 4. Krytyczne profile grubości

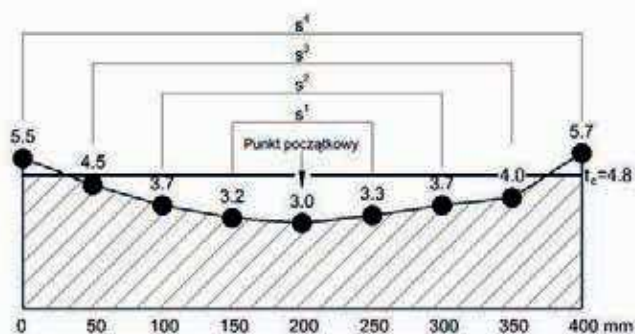
Procedura wyznaczania współczynnika RSF jest obszerna. Wymaga ona m.in. podzielenia profilu grubości na podsekcje. Dla każdej z nich wyznacza się cząstkowe wartości RSF¹. Należy określić minimalną wartość RSF¹.

Rysunek 5. Krytyczny profil grubości podzielony na podsekcje

Podsekcja	s ¹ [mm]	λ ¹	A ¹ [mm ²]	A ₀ ¹ [mm ²]	M _t ¹	RSF ¹
1	100	4,6	167,5	480	2,9	0,74
2	200	9,3	300	960	5,1	0,73
3	300	13,9	382,5	1440	8,8	0,75
4	400	18,6	394,2	1920	19,1	0,80

Minimalna wartość współczynnika RSF wynosi 0,73.
